**VERKENNEND ONDERZOEK ASBEST IN  
BODEM  
"GEBIED NABIJ RESTANTEN OPSTALLEN"  
BOLKENSTEEG ONG. DONGEN**

Opdrachtgever : De Bunte Vastgoed Zuid B.V.  
Minervum 7290-P  
4817 ZM Breda

Projectnummer : 50240249-ASB  
Kenmerk rapport: GB50240249.R001-0  
Status rapport: Definitief  
Datum: 4 april 2024

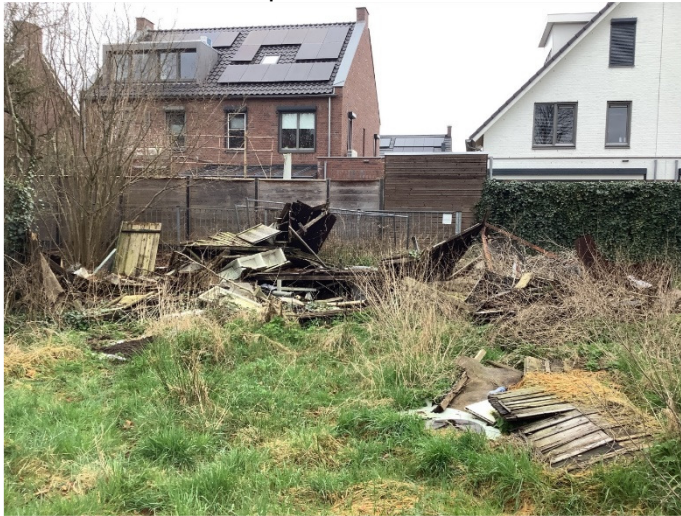
In de fractie <20 mm van het grondmengmonster bij de ingestorte opstal 1 is analytisch geen asbest aangetoond.

Foto 1. Restanten opstal 1

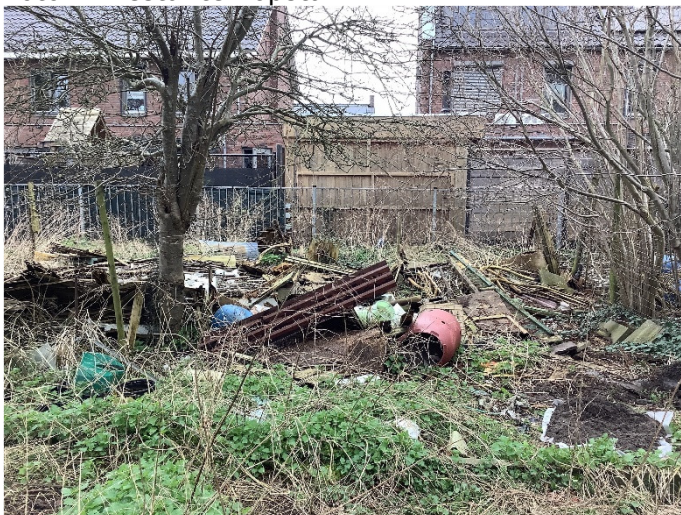
In de fractie <20 mm van het grondmengmonster bij de ingestorte opstal 2 is analytisch een gewogen asbestconcentratie van 12 mg/kg ds aangetoond.

Foto 2. Restanten opstal 2

Wel wordt geadviseerd om, bij daadwerkelijke herontwikkeling (met graafwerkzaamheden) het terrein te ontdoen van de materialen op het maaiveld en de aanwezige begroeiing, waarna een maaiveldinspectie en een onderzoek naar asbest binnen de verdachte terreindelen uitgevoerd kan worden, waarbij extra aandacht gegeven dient te worden aan de het plaatselijk aangetroffen puin in de grond en het gebied met het hoger liggend maaiveld.

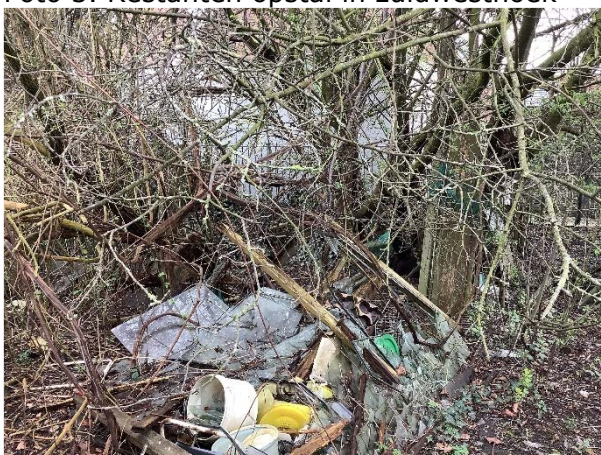
Foto 3. Restanten opstal in zuidwesthoek

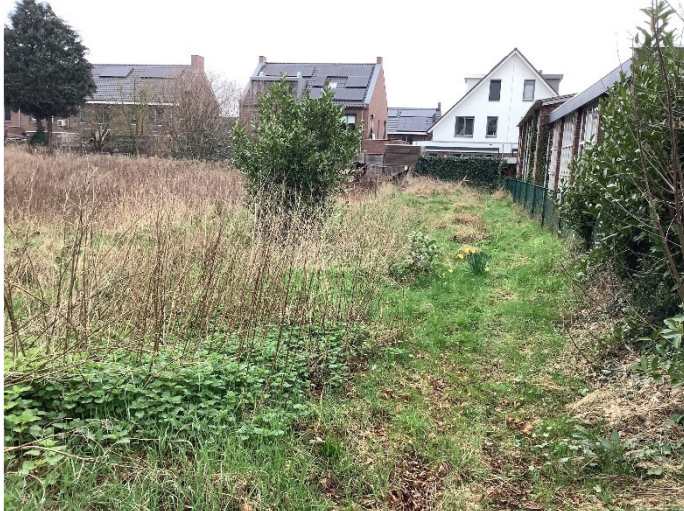
Bij de uitgevoerde maaiveldveldinspectie zijn geen asbestverdachte materialen aangetroffen. De inspectie werd bemoeilijkt door de vegetatie. Wel zijn binnen de perceelsgrenzen, buiten de te onderzoeken locatie, diverse materialen op het maaiveld waargenomen. Nu is ook te zien dat een strook op het noordoostelijk terreindeel enigszins hoger ligt dan de rest van de omgeving. De bevindingen zijn opgenomen in bijlage 2.

Foto 4. Gebied met iets hoger liggend maaiveld
