## **Verkennd bodemonderzoek**

**Conform NEN 5740**

**Locatie:** Lage Ham 40, Dongen

**Projectnummer:** 22-004 VBO (v2.0)

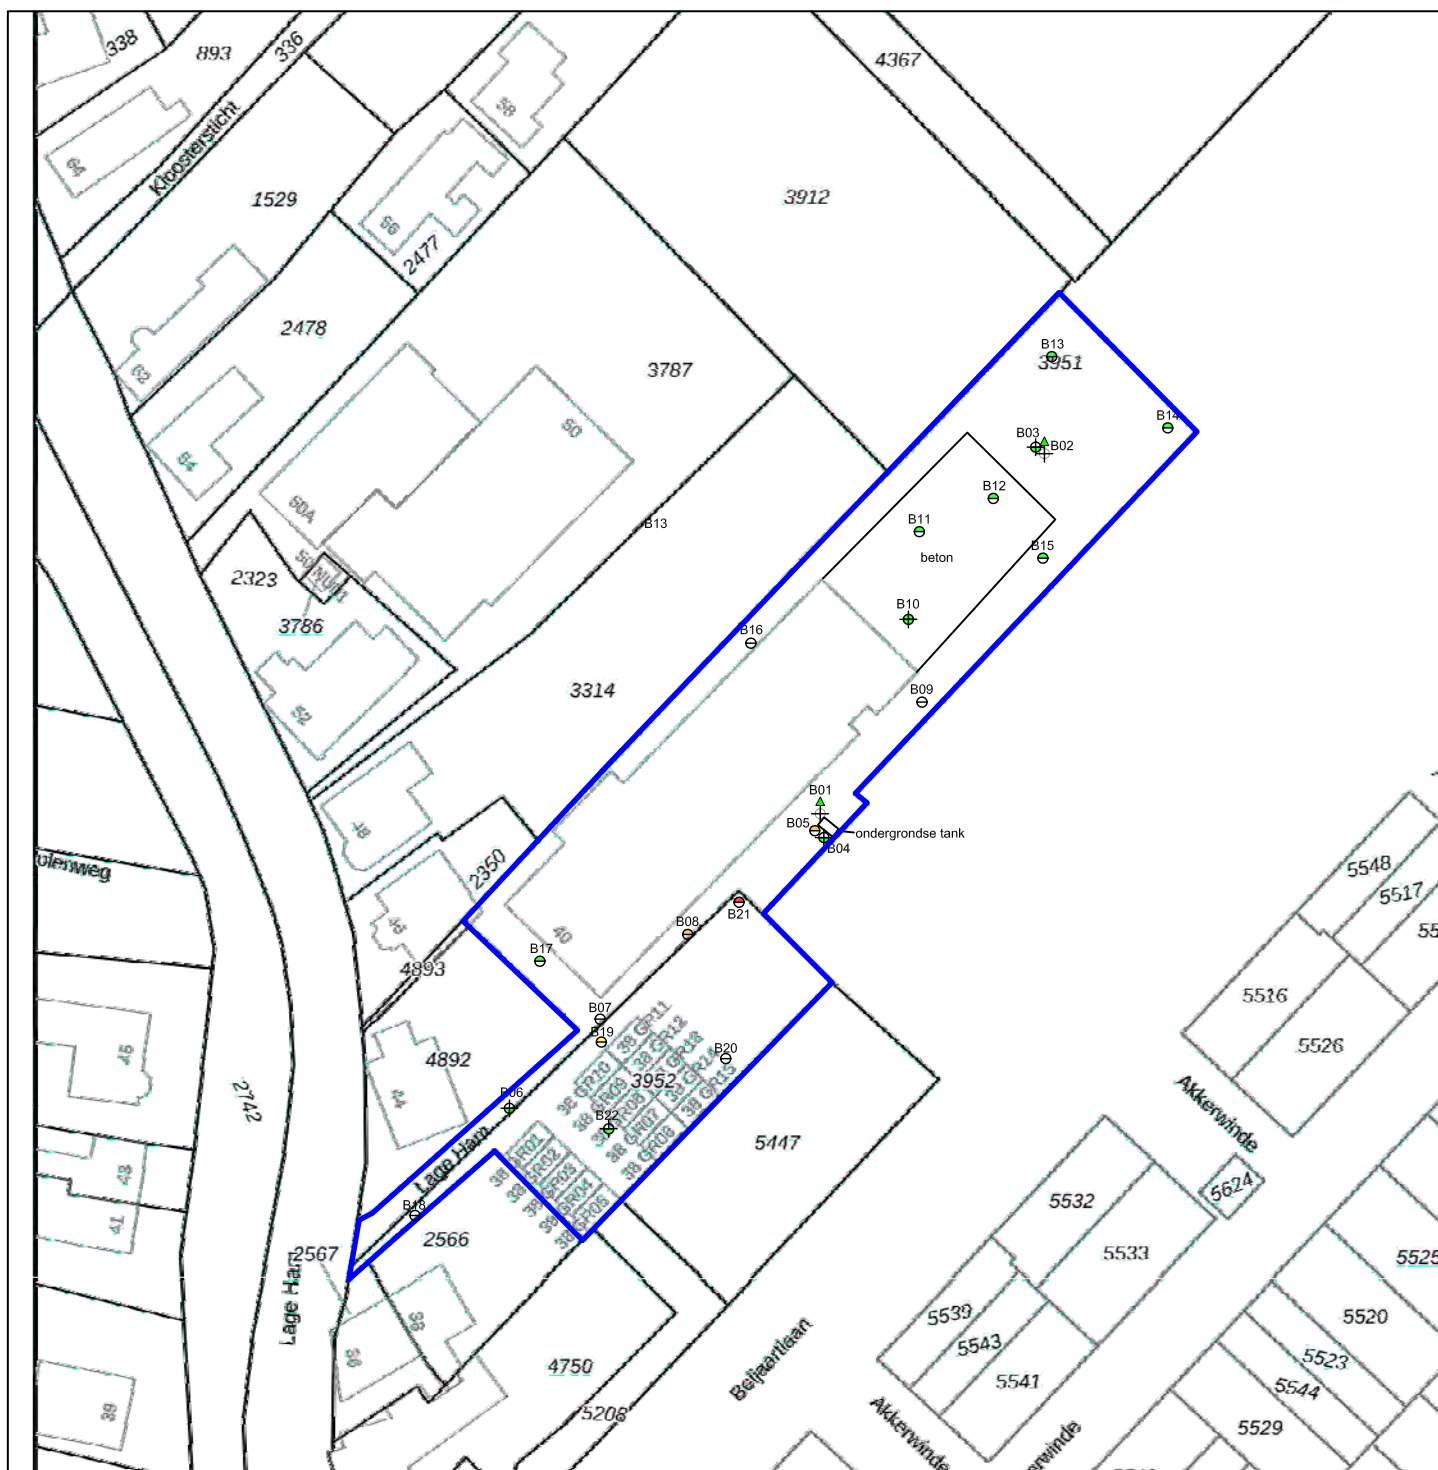
## **Bijlage 2.    Situatie uitgevoerde bodemonderzoek**

De ligging van de onderzoekslocatie is weergegeven in bijlage 1. De situatie van het uitgevoerde bodemonderzoek is weergegeven in bijlage 2.

Op basis van het vooronderzoek kan de locatie als onverdacht worden beschouwd. Tijdens het verkennend bodemonderzoek is de volgende onderzoeksstrategie gehanteerd; Strategie voor een onverdachte locatie (ONV). De ondergrondse tank wordt onderzocht middels de volgende strategie (VEP-00). Naar aanleiding van de oppervlakte van de onderzoekslocatie zijn de volgende boringen en analyses verricht.

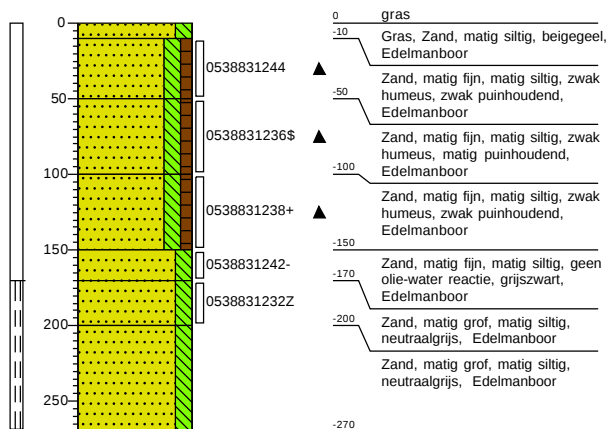
## Boring: 1

| Boring | Diepte boring (m-mv) | Traject (m-mv) | Waargenomen bijzonderheden |
|---|---|---|---|
| 1 | 2,70 | 0,10 - 0,50 | zwak puinhoudend |
| | | 0,50 - 1,00 | matig puinhoudend |
| | | 1,00 - 1,50 | zwak puinhoudend |
| | | 1,50 - 1,70 | geen olie-water reactie |

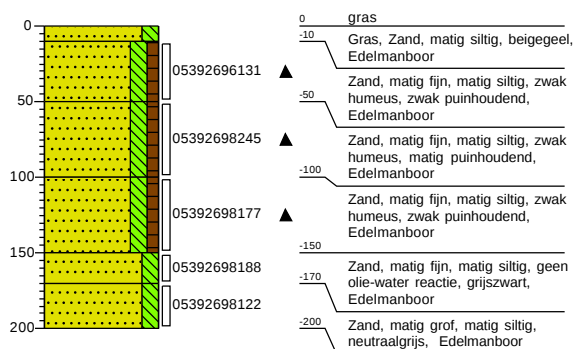
## Boring: 4

| Boring | Diepte boring (m-mv) | Traject (m-mv) | Waargenomen bijzonderheden |
|---|---|---|---|
| 4 | 2,00 | 0,10 - 0,50 | zwak puinhoudend |
| | | 0,50 - 1,00 | matig puinhoudend |
| | | 1,00 - 1,50 | zwak puinhoudend |
| | | 1,50 - 1,70 | geen olie-water reactie |

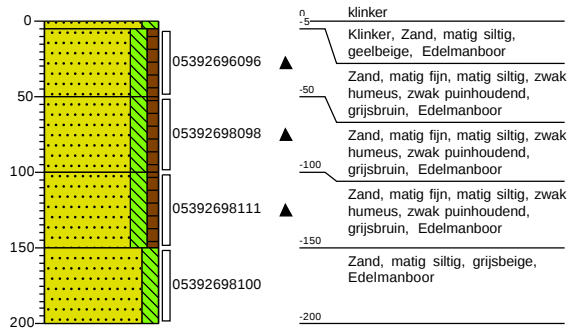
## Boring: 6

| 6 | 2,00 | 0,05 - 0,50 | zwak puinhoudend |
| | | 0,50 - 1,00 | zwak puinhoudend |
| | | 1,00 - 1,50 | zwak puinhoudend |

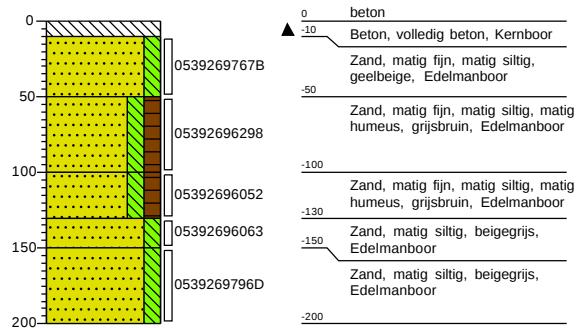
## Boring: 10

| 10 | 2,00 | 0,00 - 0,10 | volledig beton |

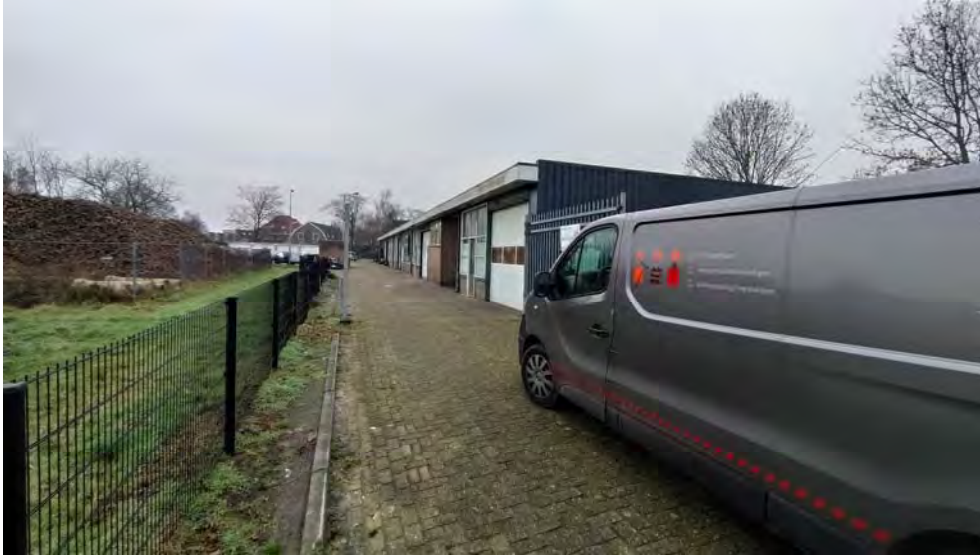
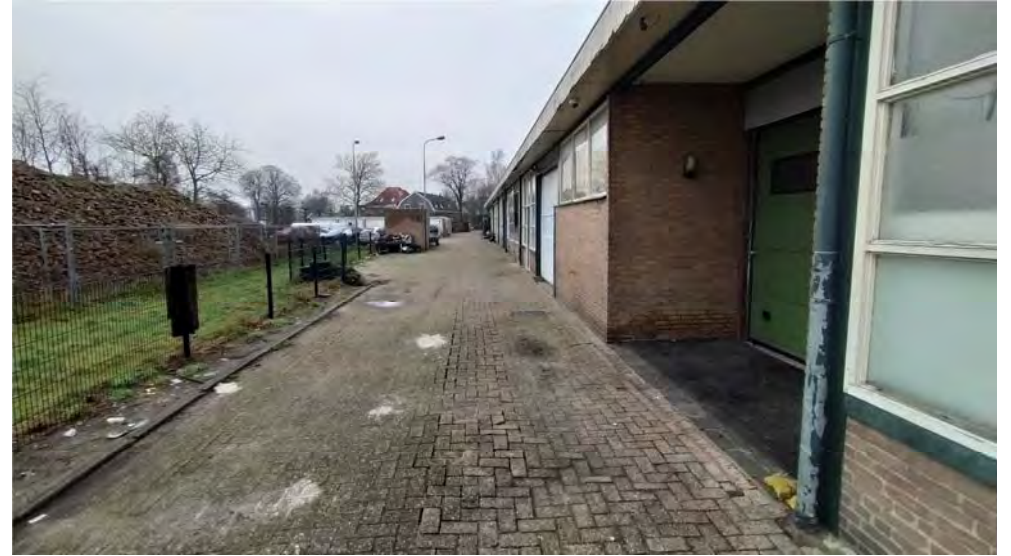
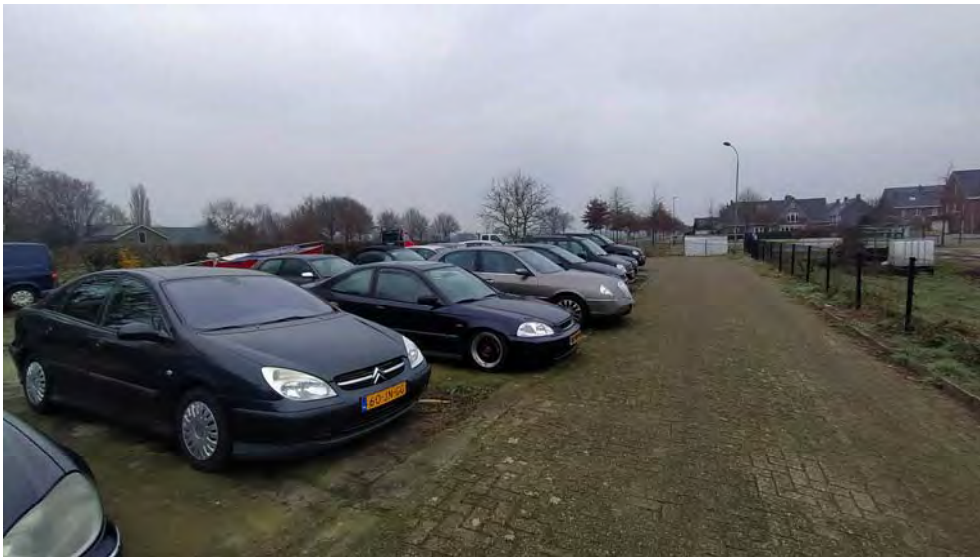
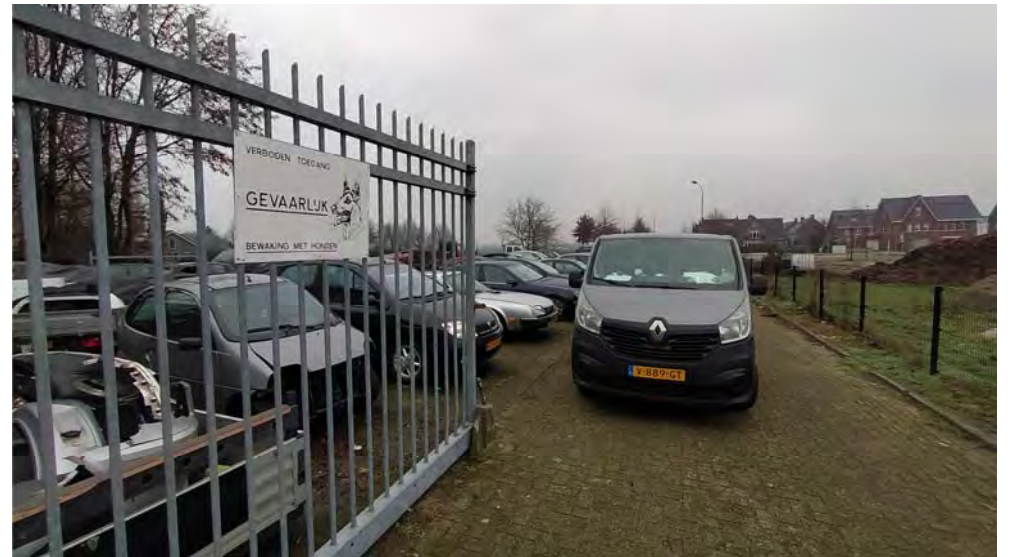
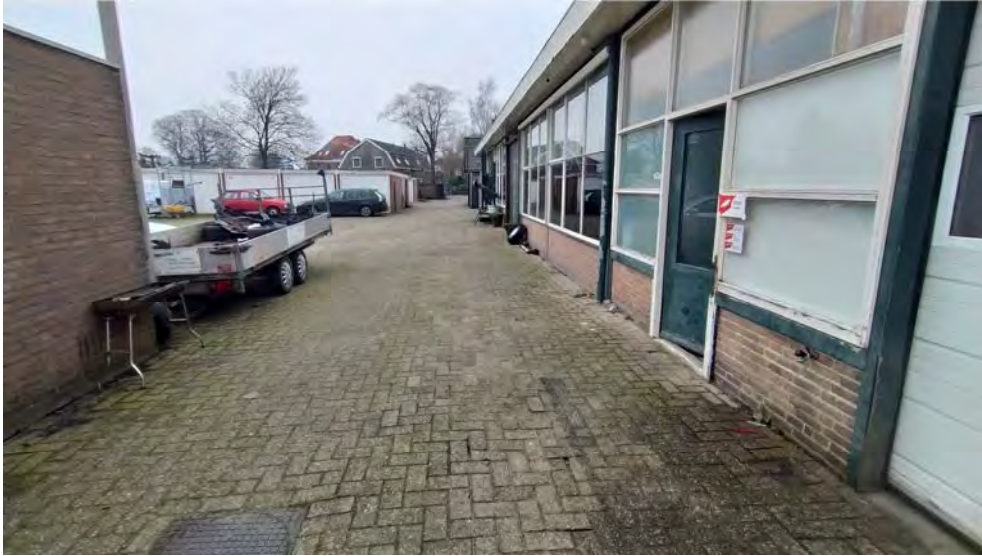
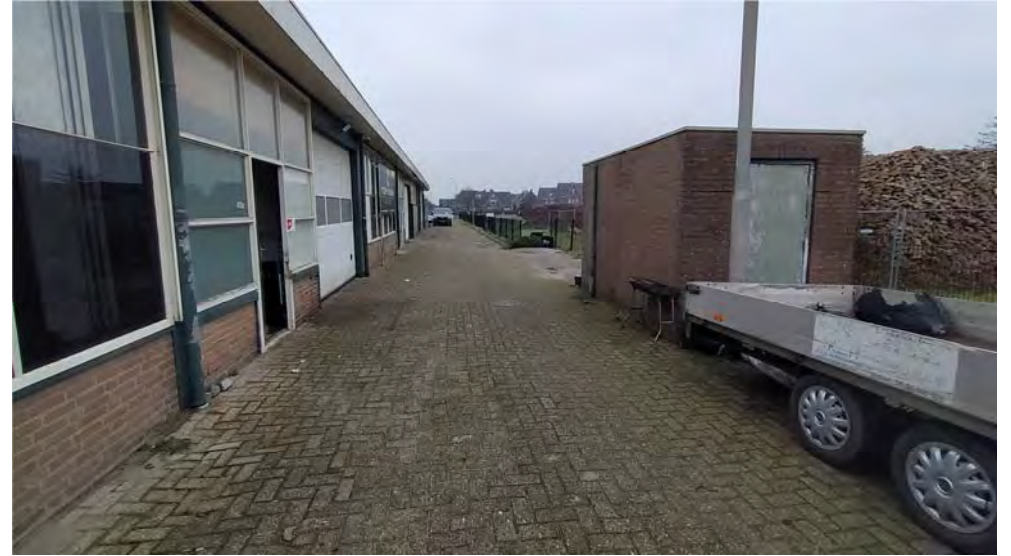
## **Bijlage 8. Foto's onderzoekslocatie**

De veldwerkgegevens zijn opgenomen in bijlage 4, foto's van de locatie zijn opgenomen in bijlage 8.
