## **Nader bodemonderzoek + Verkennend asbest in bodemonderzoek**

**Conform NTA 5755 + Conform NEN5707**

**Locatie:** Lage Ham 40, Dongen

**Projectnummer:** 23-118 NTA+AIB

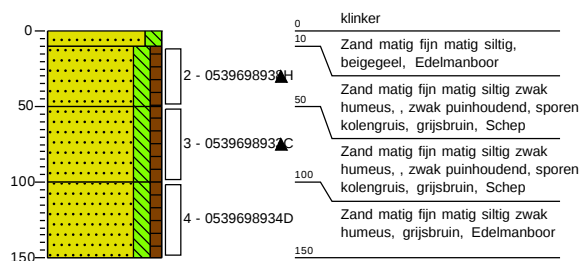
**Boring: 21-a**

| Boring | Traject (m -mv) | Waargenomen bijzonderheden |
|---|---|---|
| 21-a | 0,10 - 0,50 | zwak puinhoudend, sporen kolengruis |
| | 0,50 - 1,00 | zwak puinhoudend, sporen kolengruis |

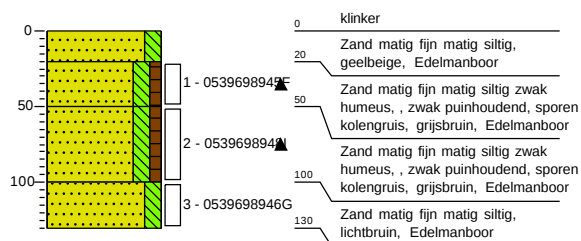
**Boring: 101**

| Boring | Traject (m -mv) | Waargenomen bijzonderheden |
|---|---|---|
| 101 | 0,20 - 0,50 | zwak puinhoudend, sporen kolengruis |
| | 0,50 - 1,00 | zwak puinhoudend, sporen kolengruis |

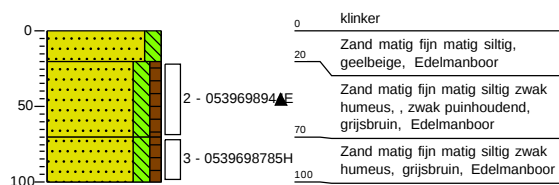
**Boring: 103**

| Boring | Traject (m -mv) | Waargenomen bijzonderheden |
|---|---|---|
| 103 | 0,20 - 0,70 | zwak puinhoudend |

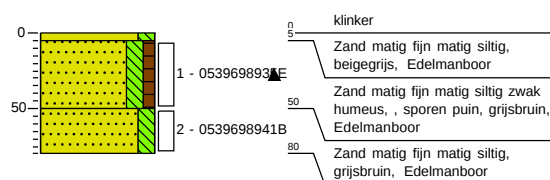
**Boring: 104**

| Boring | Traject (m -mv) | Waargenomen bijzonderheden |
|---|---|---|
| 104 | 0,05 - 0,50 | sporen puin |

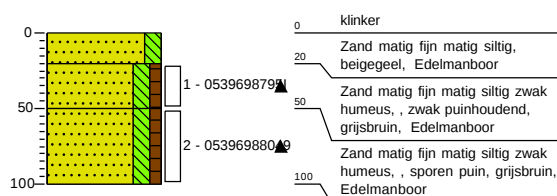
**Boring: 105**

| Boring | Traject (m -mv) | Waargenomen bijzonderheden |
|---|---|---|
| 105 | 0,20 - 0,50 | zwak puinhoudend |
| | 0,50 - 1,00 | sporen puin |
